足柄東部清掃組合

焼却施設の破砕機の破損について

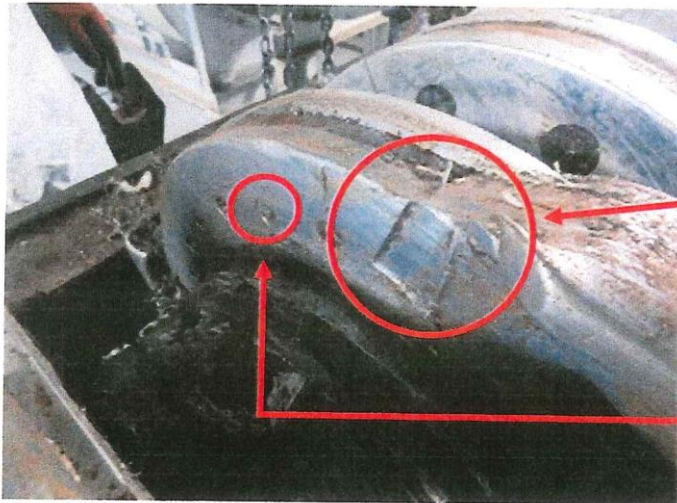
【破損した破砕機の写真】

今回の定期点検において、別添写真のように破砕機の破損が見つかりました。原因は、金属の塊のような固いものが、燃やすごみに紛れ込んで、破砕機に噛み込んだことが原因とされます。

金属が激しく当たった跡がある。機械のゆがみにより刃の取り付けができません。

上本体解放後、確認。
サイドブレードが、脱落していました。
取付ボルトは折れ残ったボルトは、
取り除くことが困難です。

※打痕があります。
(かなりの衝撃があったと思われます。)

※折れ残ったボルト

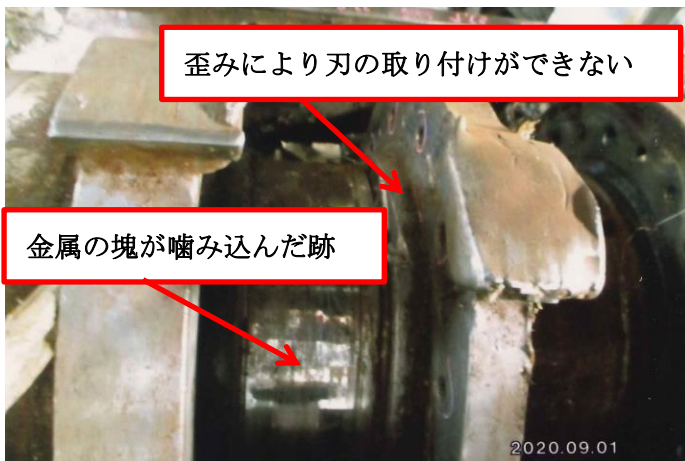
【破損した破砕機の写真】

金属の噛み込んだ跡があり機械のゆがみにより、刃の取り付けができません。

歪みにより刃の取り付けができない

金属の塊が噛み込んだ跡
